ПАСПОРТ ДОСТУПНОСТИ

объекта социальной инфраструктуры

№ 23/12/3

- 1.1. Наименование (вид) объекта: Ледовый дворец
- 1.2. Адрес объекта: 183038, Мурманская область, г. Мурманск ул. Челюскинцев 2а
- 1.3. Сведения о размещении объекта:
Отдельно стоящие здания:
 - Здание Ледового дворца – (корг 1 этаж, административные помещения 3 этажа) 5809 м²
- Наличие прилегающего земельного участка (да): фактическая 9893,6 м²
- 1.4. Год постройки здания: 1994г.
- 1.5. Дата предстоящих плановых ремонтных работ: не определено

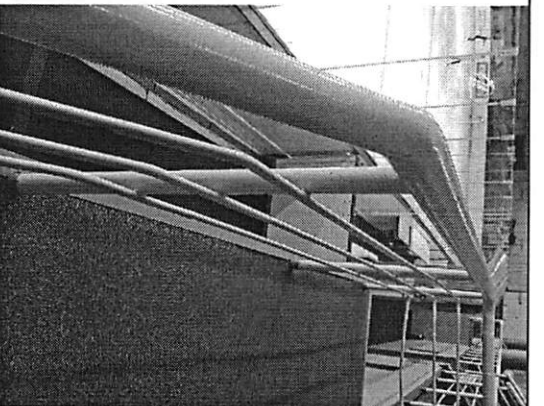
23 пик.

Рис: 23, 24	Нарушение СП 59.13330.2020 п. 6.2.12	С	На боковой, внешней по отношению к маршу, поверхности поручней общественных зданий должны предусматриваться рельефные обозначения этажей.	Текущий
